MUSICONSEKRETARIATET

# HAL 12-OMRÅDET SCREENINGSUNDERSØGELSE

AFRAPPORTERING AF FASE 1 OG FASE 2, EFTERÅR 2020

Afrapportering screeningsundersøgelse

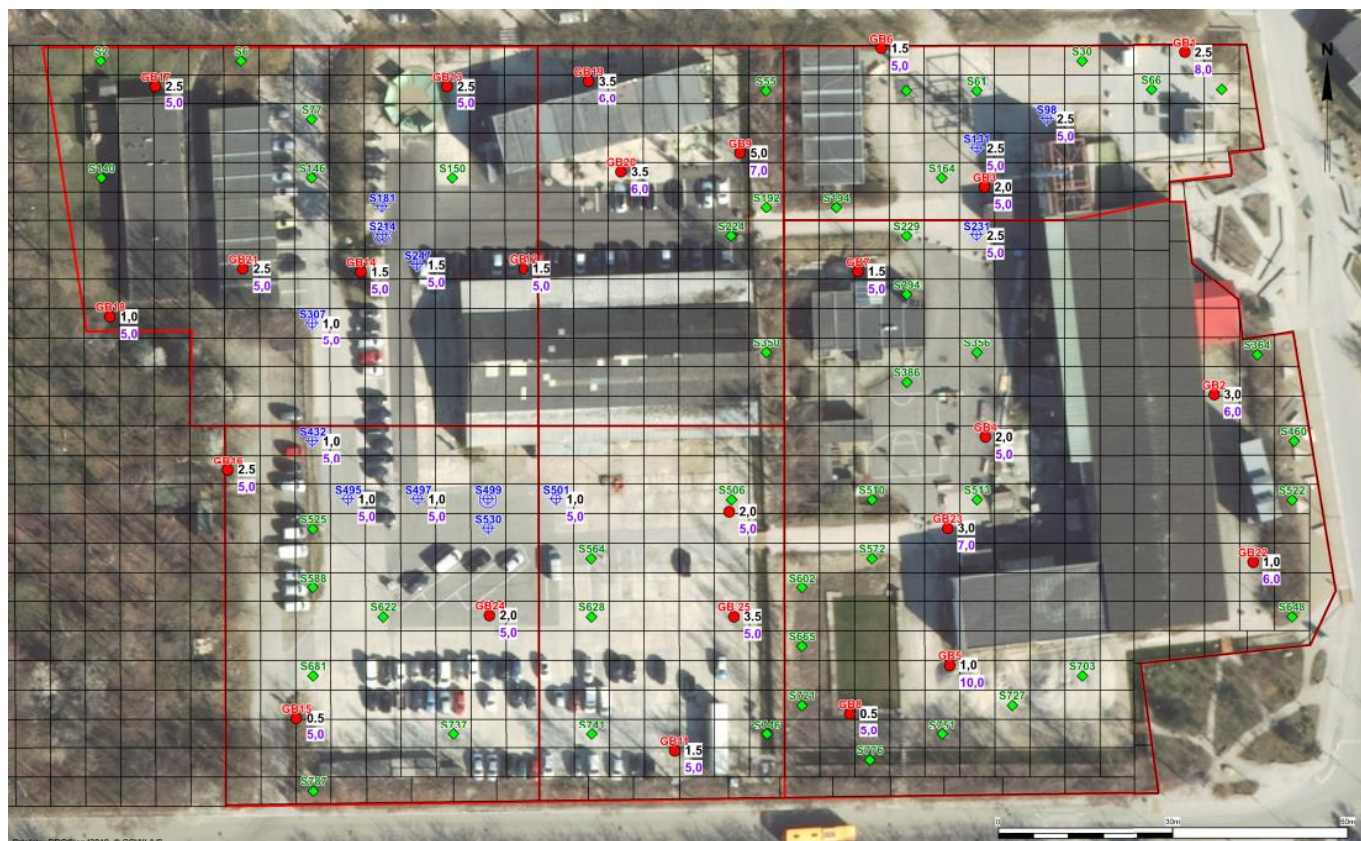
Det naturlige højdepunkt i området, er omtrent der hvor Hal 11 er placeret. Dette højdepunkt er blevet udbygget og tilpasset, hvilket særligt ses af boringerne i randen af det kvadratiske højdepunkt f.eks. GB9, GB19, GB20 og GB25, der har den største fyldtykkelse. Generelt er der truffet 0,5 til 3,0 m fyld. Dog er der som ovenfor nævnt, lokalt ved f.eks. GB9 truffet 4,8 m fyld. Fyldtykkelser afrundet til nærmeste halve meter er vist på nedenstående Figur 2-4, der også er vedlagt som Bilag D.

Figur 2-4 Placering af geo- og miljøboringer og vurderede fyldtykkelser afrundet til halve meter (sort skrift) og boringernes totaldybde (lilla skrift). Udsnit af Bilag D.

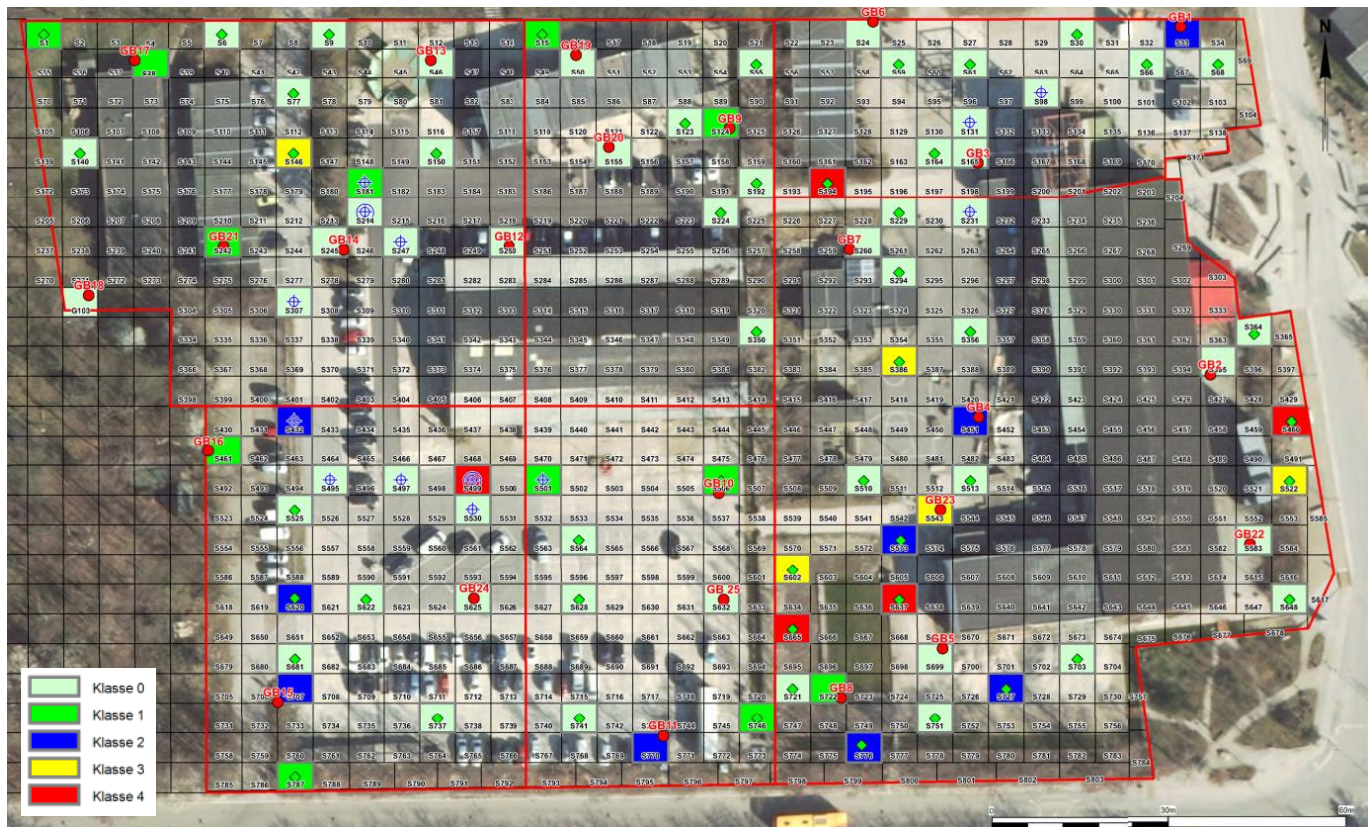
Figur 2-5 Graveplan for niveauet 0-0,5 meter, og vedlagt i bilag E.

Af graveplanen fra det terrænnære niveau, Figur 2-5, ses at det især er på det lave område at der er truffet forurening op til klasse 4 i fyldjorden, de rødskravede felter. De påvist forureninger skyldes alle indehold af tunge kulbrinter. Forureningerne er ikke påvist nær hotspotområderne.

Miljøboringen S499, der er placeret på det høje område, på p-pladsen syd for Hal 11 blev udført som kontrolboring idet der var påvist kulbrinter i poreluftprøven. I jordprøven fra den øverste halve meter, blev der påvist kulbrinter i de lette fraktioner også. Dette hotspot er afgrænset til den øvre halve meter og vurderes at være forårsaget af spild fra en bil.

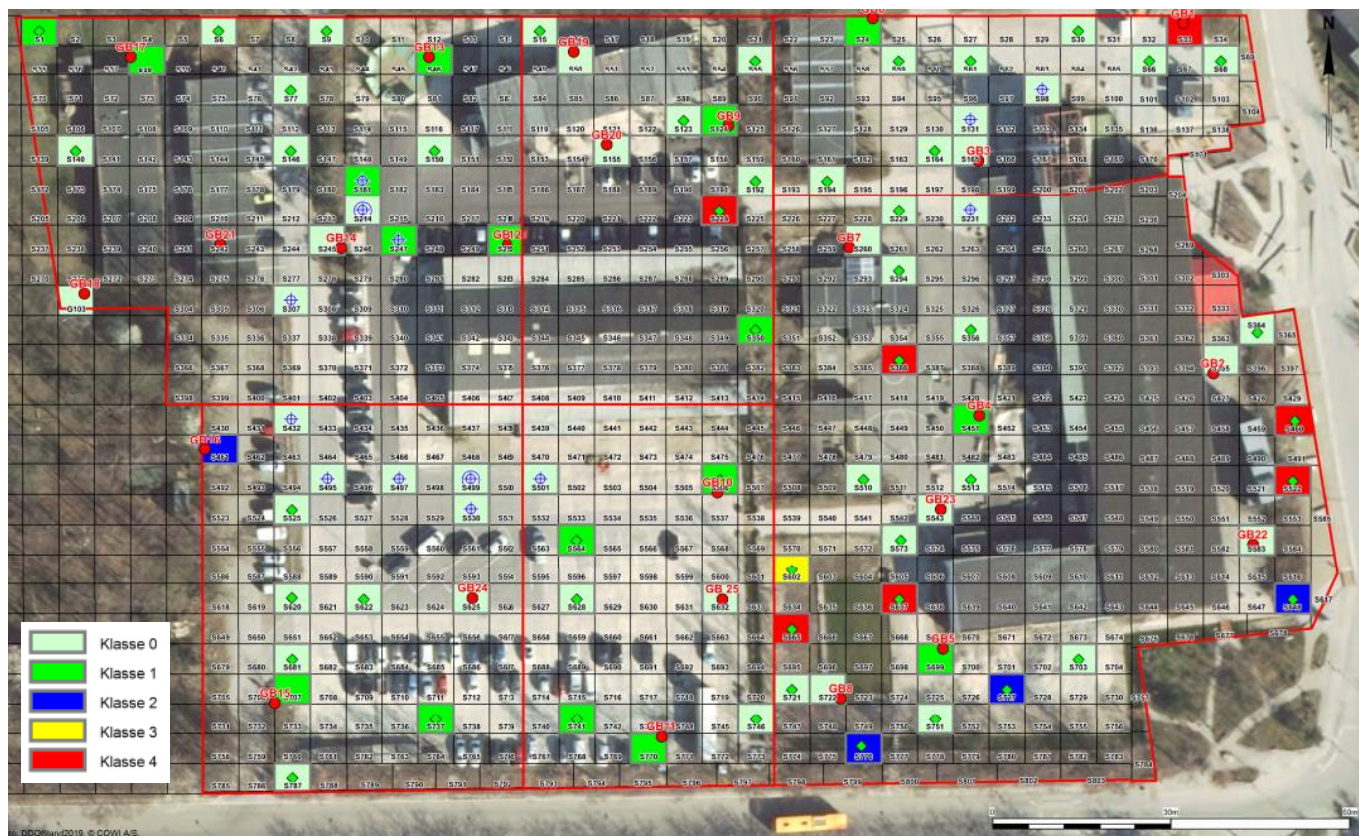
Figur 2-6 Graveplan for niveauet 0,5-1,0 meter, og vedlagt i bilag E

Som det terrænnære lag ses også i jordprøverne udtaget fra niveauet 0,5-1, m u.t., Figur 2-6, at jordprøver udtaget fra borerer på det lave område indeholder tunge kulbrinter op til klasse 4.

I de korte borerer S224, S386, S460, S522, S637 og S665 – alle inden for det lave område omkring Hal 12, er der påvist koncentrationer af kulbrinter svarende til klasse 4 i begge dybde niveauer (0-0,5 og 0,5-1,0 m u.t.). Disse forureninger bør ved supplerende undersøgelse afgrænses både horisontalt og vertikalt. Højeste koncentrationer > 1000 mg/kg kulbrinter er påvist i de korte borerer S460 og S637.

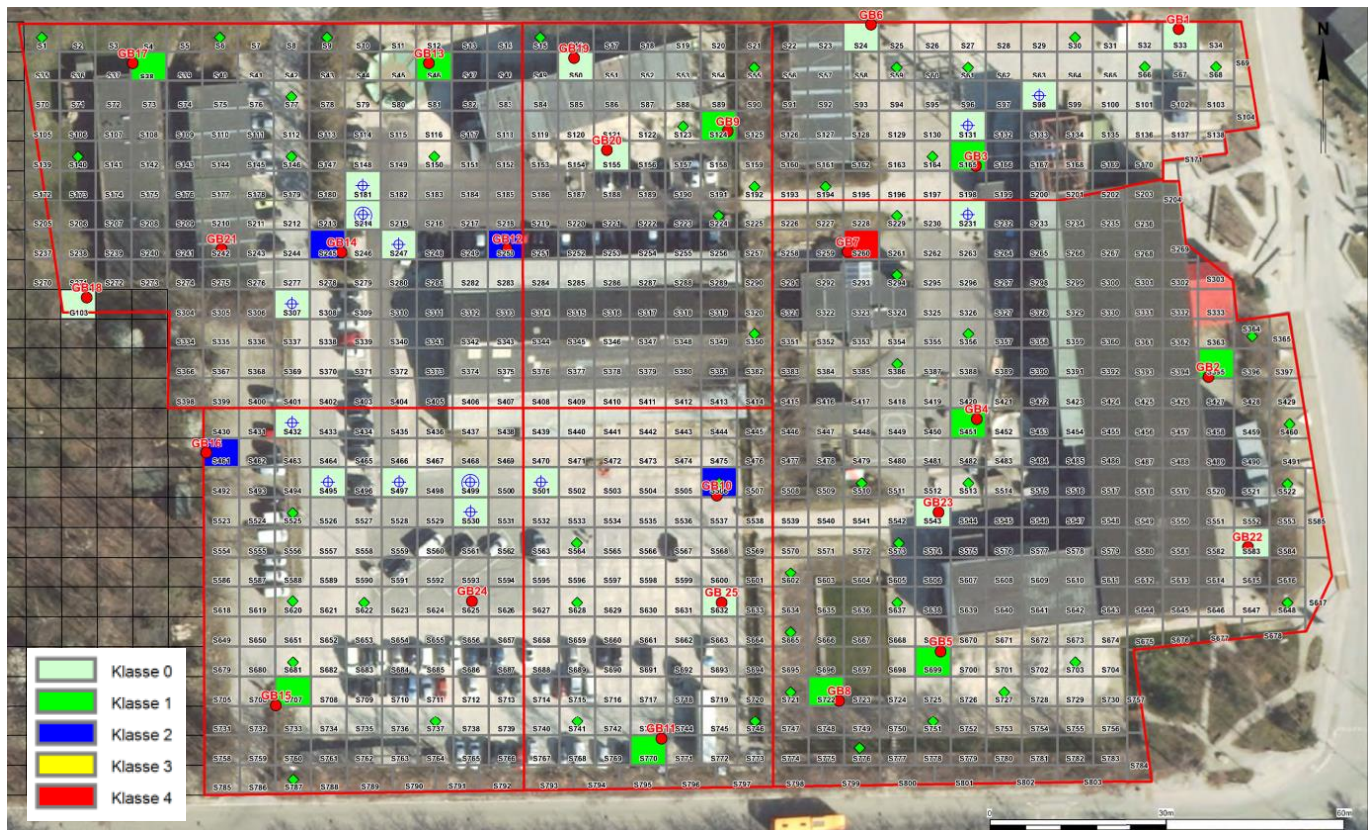
Figur 2-7 Graveplan for niveauet 1,0-1,5 meter, og vedlagt i bilag E

Fra niveauet fra 1 til 1,5 m u.t., Figur 2-7, foreligger jordprøver fra de lange boringer<sup>1</sup> og her er der overvejende påvist marginale overskridelser med tungmetaller i fyldlaget i boringerne GB10, GB12, GB14 og GB16 på det højtliggende område. I boringen BG7 på det lave område er der i jordprøven af fyldjorden fra 1-1,5 m u.t. påvist højt indhold af nikkel svarende til klasse 4.

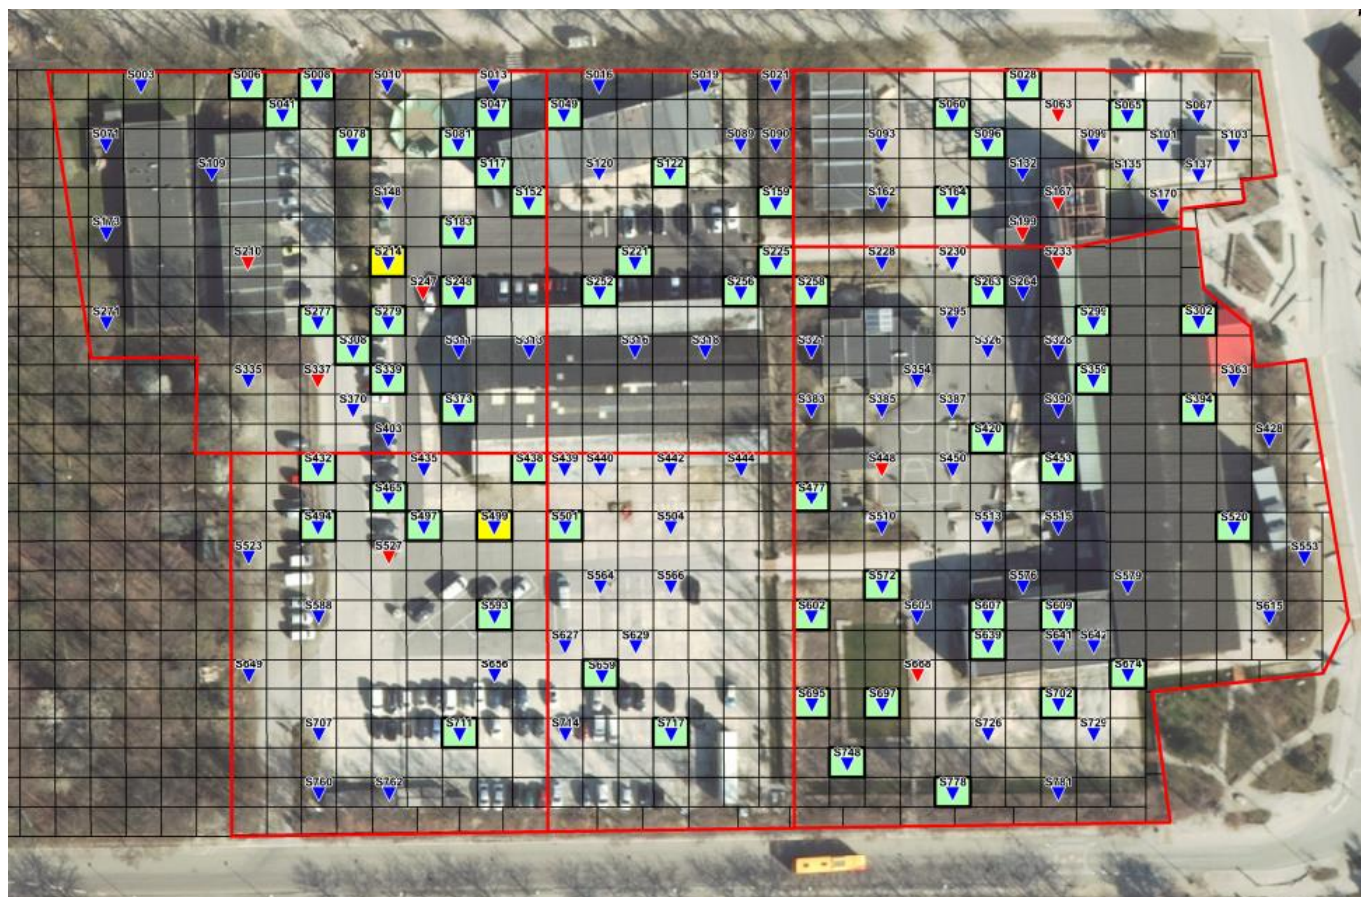
Der er i 60 af poreluftmålingerne, svarende til 44 % af prøverne, påvist totalkulbrinter og/eller benzen over afdampningskriterierne (vist med lys grøn på Figur 2-9), men kun i to punkter (S214 og S499) er der påvist indhold over en faktor 100 x af afdampningskriteriet for totalkulbrinter (vist med gul).

Figur 2-9 Placering af udførte poreluftmålinger (blå trekanten). Fund af totalkulbrinter/benzen over afdampningskriterierne (lys grøn) og fund af totalkulbrinter over 100x afdampningskriteriet (gul). De røde trekanten er punkter hvor det ikke har været muligt at gennemføre poreluftmålinger. Figuren viser et udsnit af bilag G.

I felterne S214 (byggefelt B) og S499 (byggefelt H) er der påvist indhold af totalkulbrinter på hhv. 13.000  $\mu\text{g}/\text{m}^3$  og 16.000  $\mu\text{g}/\text{m}^3$ . For totalkulbrinter er afdampningskriteriet 100  $\mu\text{g}/\text{m}^3$ . Indholdet af kulbrinter i de to punkter kunne ikke identificeres af laboratoriet.

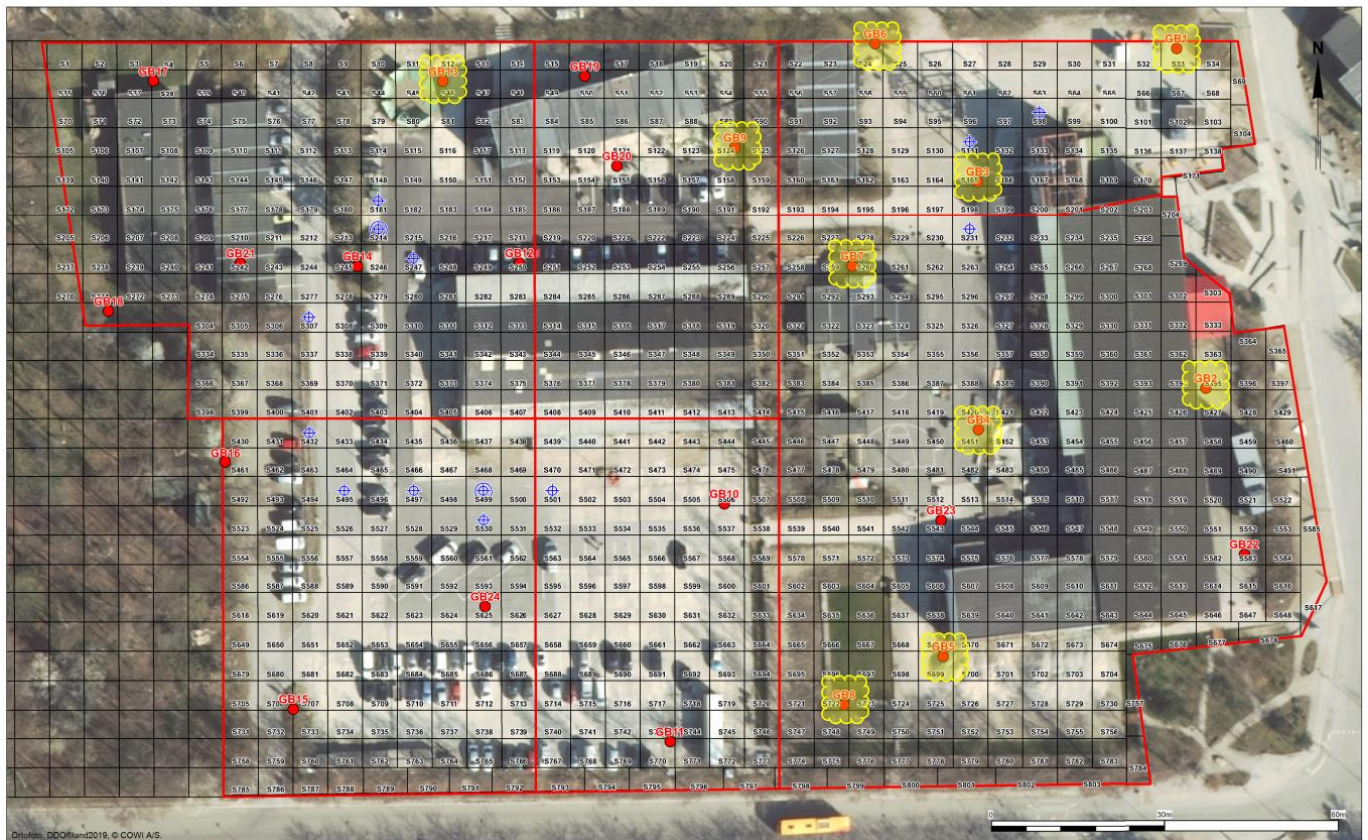
Figur 2-10 Placering af boringer, hvor der er udført gasmålinger (gule skyer).

Ved gasmålingerne i de ti borer (i alt 18 filtre) blev der udført målinger af ilt, kuldioxid og metan. Der blev ikke påvist indhold af metan i nogen af borerne. Der blev i filtrene målt indhold af kuldioxid på mellem 0,4 og 7,7% og iltindhold på 12,9 - 20%. Det forventede indhold af kuldioxid i poreluften i jorden er normalt på 1-2%. Indhold af kuldioxid på over 2% indikerer biologisk aktivitet, som kan stamme fra omsætning af metan eller andet organisk materiale. Indhold af kuldioxid på over 5% indikerer tydelig mikrobiel aktivitet.

De højeste indhold af kuldioxid er generelt fundet i borerne tættest på Rabalderstræde (GB1 og GB2), hvilket kunne tyde på en mulig påvirkning fra omsætning af metan tæt på lossepladsen i Rabalderparken. Der er dog intet der tyder

på en egentlig metan-spredning til Hal 12 området. I borerne GB1, GB2, GB5, GB6, GB9 og GB13 er der målt kuldioxidindhold over 2% og i borerne GB1, GB2, GB9 og GB13 er der målt kuldioxidindhold på over 5% (op til 7,7% i GB1). GB9 og GB13 ligger på plateauet ved det nuværende Musicon-sekretariat.

Samlet set vurderes der ikke at være risiko for indhold af lossepladsgas på Hal 12 området. For at bekræfte denne vurdering kan der udføres en målerunde mere, hvor der måles i alle filtersatte borer på Hal 12 området, herunder de seks borer der ikke blev målt i første omgang, dvs. borerne GB10, GB11, GB15, GB17 og GB18.

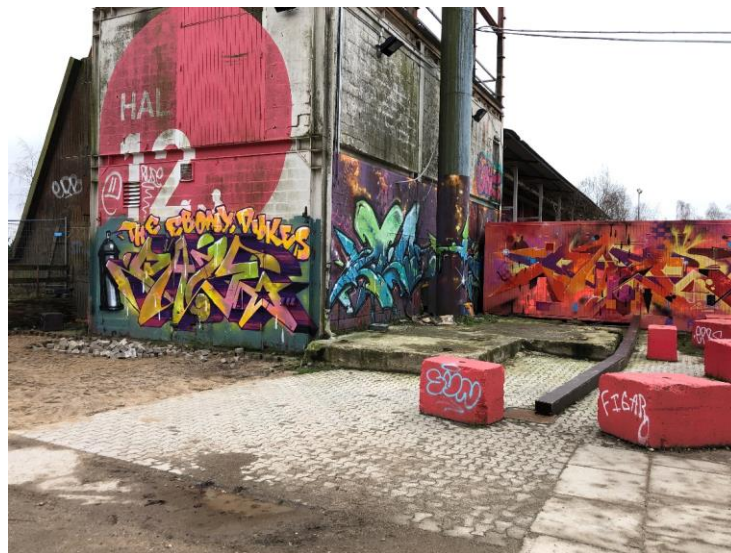
Det blev undersøgt, om det var muligt at få adgang til selve slambassinet, men det vurderes ikke muligt at få adgang, og indholdet i slambassinet kunne derfor ikke undersøges nærmere. Se fotos nedenfor, Figur 2-12 og Figur 2-13.

I borerne omkring nordenden af Hal 12 og slambassinet er der ikke påvist forurening i jorden. Det har ikke været muligt at undersøge poreluften i dette område. Det må forventes, at der er forurennet umiddelbart i og omkring slambassinet. Derudover forventes betonen også at være forurennet.

Figur 2-12 Foto der viser slambassinet fra nord. En træbjælke ligger hen over, se foto nedenfor.

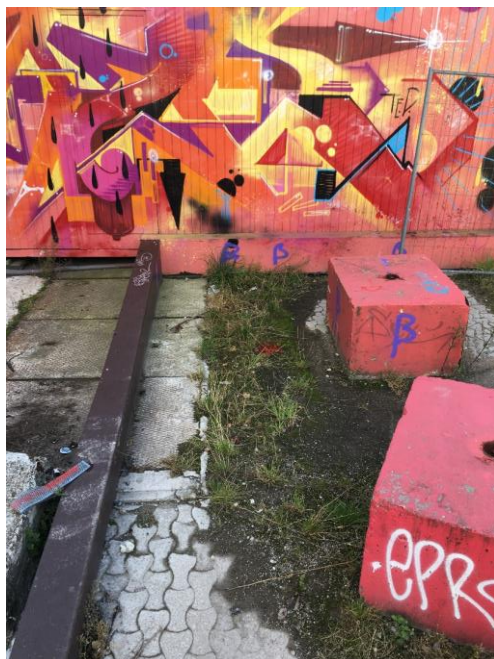
Figur 2-13 Slambassinets låg – tre jernplader og en træbjælke henover.

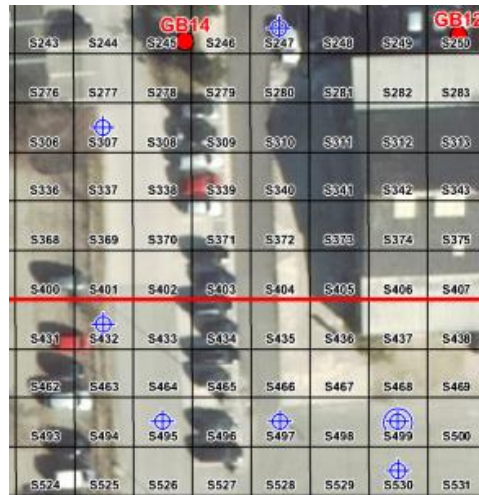
Figur 2-15 Afgrænsende miljøboringer placeret omkring det tankanlæg der var ved vestgavlen af Hal 11.

Der er i boringen S499, sydøst for tankområdet, i jordprøven fra 0-0,5 m u.t. påvist indhold af totalkulbrinter op til 1.400 mg/kg. I prøven er hele kulbrinteintervallet repræsenteret. Forureningen vurderes at hidrøre spild fra en bil eller lignende. I poreluften i dette område er der kun fundet spor af kulbrinter, og de påviste kulbrinteindhold svarer ikke umiddelbart til fyringsolie, som forureningen overvejende bestod af.

Der er samlet set ikke påvist forurening i boringerne udført nær området, hvorfor forureningen vurderes afgrænset. Det må forventes, at der træffes forurening op til klasse 4 i selve hotspotområdet. Ligeledes er det uklart i hvilket omfang der er beton og installationer der skal opbrydes og bortskaffes, og i hvilket omfang betone er forurenet.

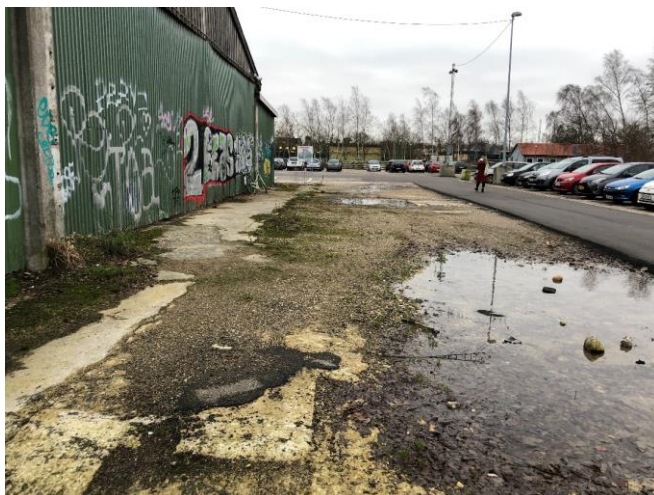
Figur 2-16 Fodafttryk efter den Leca fabrik der var ved vestenden af Hal 11, og hvor der har været/er to underjordiske fyringsolietanke. Foto mod syd.

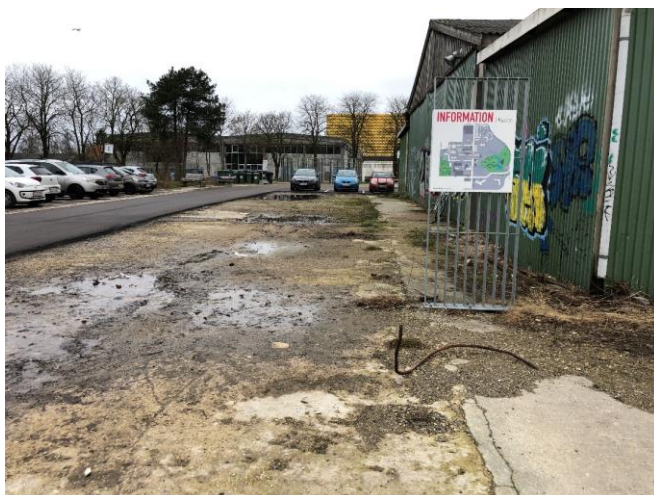
Figur 2-17 Fodafttryk efter den Leca fabrik der var ved vestenden af Hal 11, og hvor der har været/er to underjordiske fyringsolietanke. Foto mod nord.
