MUSICONSEKRETARIATET

# HAL 12-OMRÅDET SCREENINGSUNDERSØGELSE

AFRAPPORTERING AF FASE 1 OG FASE 2, EFTERÅR 2020

Afrapportering screeningsundersøgelse

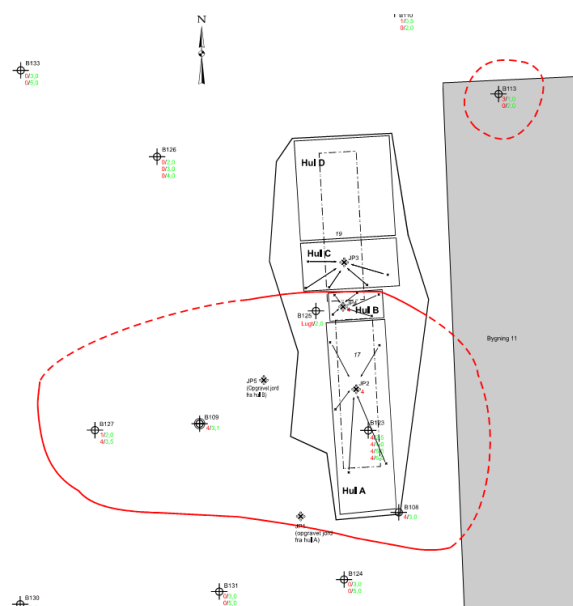
I 2008 blev der påvist forurening i jordprøver og i en enkelt vandprøve inden for området vest for Hal 11. Forureningen blev afgrænset mod syd, se nedenstående Figur 2-14.

For at afklare om forureningens udbredelse går ind over de nærliggende byggefelter er der placeret en række borer til 4-5 meters dybde omkring arealet – særligt mod nord hvor forureningen ikke er fuldstændig afgrænset, se Figur 2-15.
